TEKNİK BÜLTEN

ETKİLEŞİMLİ TAHTA

BÜLTEN NO : TK-2013-02-ET-REV001
: 15.05.2013

KONU : ETKİLEŞİMLİ TAHTA GARANTİ HARİCİ İŞLEMLER VE FİYAT LİSTESİ

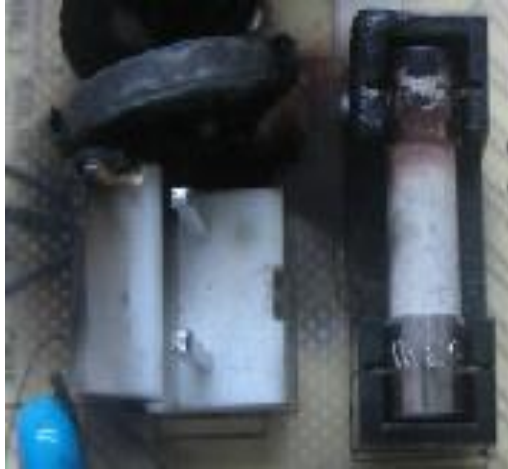
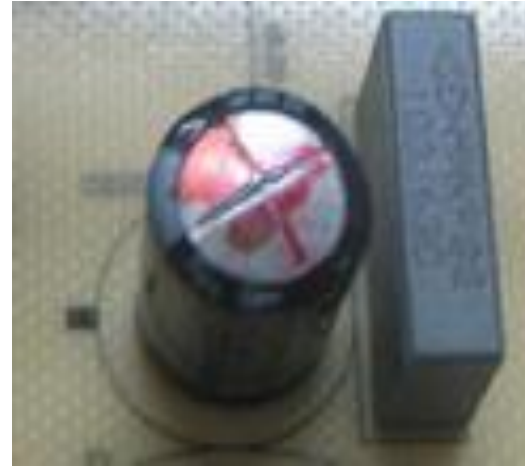
C.4 - Şebeke kaynaklı Güç Kartı ve ET arızaları:

Örnek: Ürün ile ilgili olmayan, elektrik şebekesindeki ani güç değişimleri sonucu C835 kapasitörünün şişmesi, patlaması ya da sigorta girişlerinin yanması kararması ile anlaşılabilen ürünün zarar görmesi durumu.

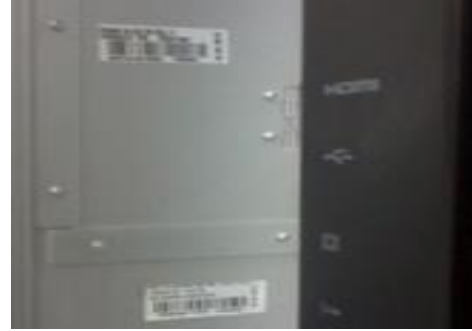
D.1- Ürüne çıkarılmayacak etiket yapıştırmak, mevcut etiketlerin sökülmesi veya sökülmüş etiketin kalıntılarının göze rahatsızlık vermesi:

Örnek: Kullanıcının, Çerçeve sağ üst köşesindeki bakanlık etiketini sökmesi.

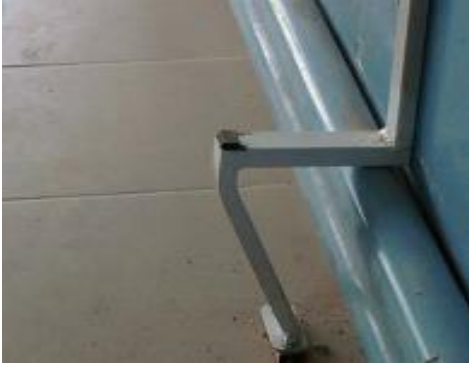
D.4- Bakanlığın belirlediği standartlar dışında kurulum yapılmasına onay verilmesi ve bu şekilde ürünün kullanılması sırasında doğabilecek yaralanmalar:

Örnek: Standartlarda belirtilen dışında, okul yetkilisinin isteği doğrultusunda, imzalı onayı alınarak standart dışı (boruların üzerine, karkas ayakları kesilerek çerçevenin sabitlenmesi ve ürün asılması, Duvar yamukluğundan doğan gönye kayıklığı v.b.) kurulmdan doğabilecek her türlü yaralanma.

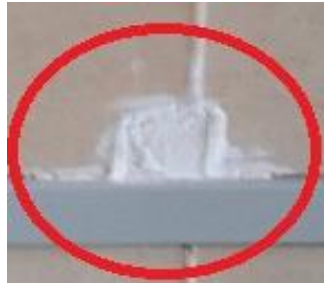
D.6- Kullanıcının yükümlülüğünde olan ve giderilmeyen sebeplerden doğabilecek her türlü yaralanma, ve ürünün kullanılamaz hale gelmesi durumu:

Örnek: Çerçeve kurulumu sırasında, duvarda mevcut bazı prizlerin iptal edilmesi sonucu elektrik çarpmasına sebebiyet verebilecek bir durum doğması, bu prizlerin okul ilgisinin isteği ile daha sonra yeni priz takılması için açık bırakılması sonucu doğabilecek yaralanma yada üründe, şebekede meydana gelebilecek bütün hasarlar.

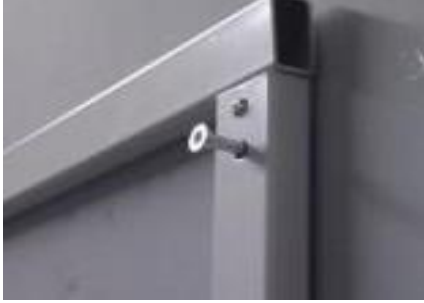
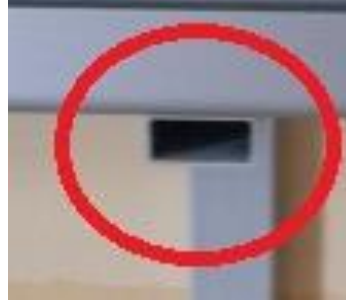
D.7- Ürün üzerindeki kayıp vidalar ve ve diğer plastik bileşenler:

Örnek: Ürün üzerinde, ET çerçevesini alttan destekleyen 3 adet metal çıkıntının ucunda, yaralanmayı engelleyen plastik tıpların kaybolması.

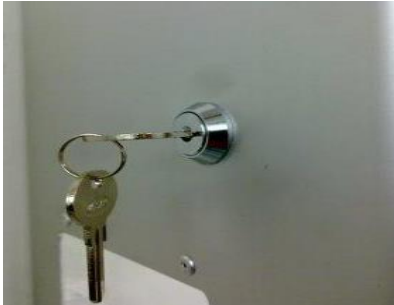
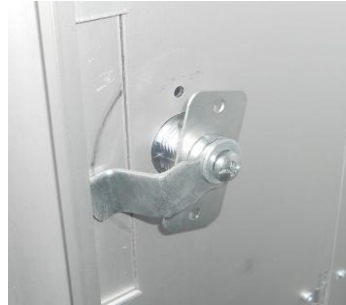
D.8- Ürün'ün güvenliğini sağlayan bileşenlerin (kilit) zarar görmesi veya kullanılamaz hale gelmesi: *(Ürün bazlı bir kereye mahsus garanti dahili işlem yapılacaktır.)*

Örnek: ET dış çerçeve OPS ve Beyaz tahta kilitlerinin zarar görmesi, içinde anahtar kırılması, yamulması ve kullanılamaz hale gelmesi durumu.
